木製+再生樹脂パレット

**エッジ部材強度UP！
交換・修理コスト改善！**

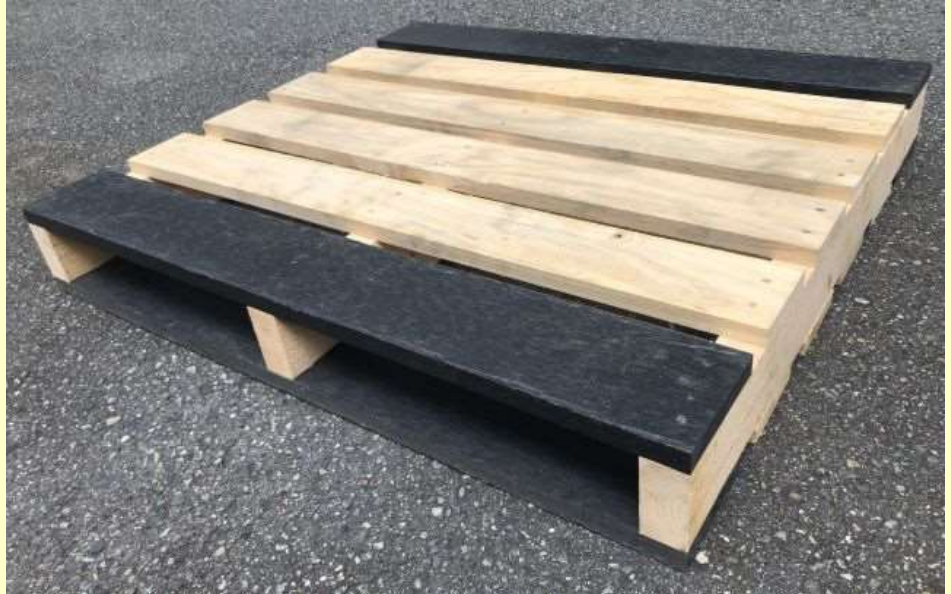
上記写真例：1000×1000パレット

1000×1000パレットの組付け例。エッジ部を補強し、高耐久性を発揮します。

- ①エッジ部材に再生プラスチックである環境型環境商品「エコマウッド」を使用
- ②木材ではないため、割れ・折れの影響を受け難く、衝撃性能があります
- ③エッジ部分のみに使用することで滑りに関してはエッジ内側の木材でカバー
- ④板厚18~22mmに対応のため、一般的なパレット板と合わせることが容易
- ⑤エッジ部分は含水率・吸水率が極めて少なく腐食しないので高い耐久性を発揮
- ⑥エッジ以外の場所でも採用可能
- ⑦板が黒いため他のパレットと判別が容易

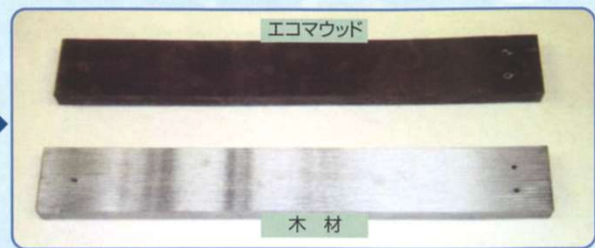
エコマウッド耐候試験結果

■試験方法：サンシャインカーボンアーク燈式耐候性試験機(JIS B7753)を用いたプラスチック建築材料の暴露促進試験方法による
(試験実施機関:鳥取県産業技術センター機械素材研究所)

試験前の初期状態

5000時間(試験10年相当)終了時

コメント...5000時間経過した木材は、白濁がひどく表面がささくれ立ち、ぼろぼろと剥がれる状態になった。エコマウッドは多少表面が滑らかになり、白っぽく変色した。
