木製+再生樹脂パレット

**エッジ部材強度UP！
交換・修理コスト改善！**

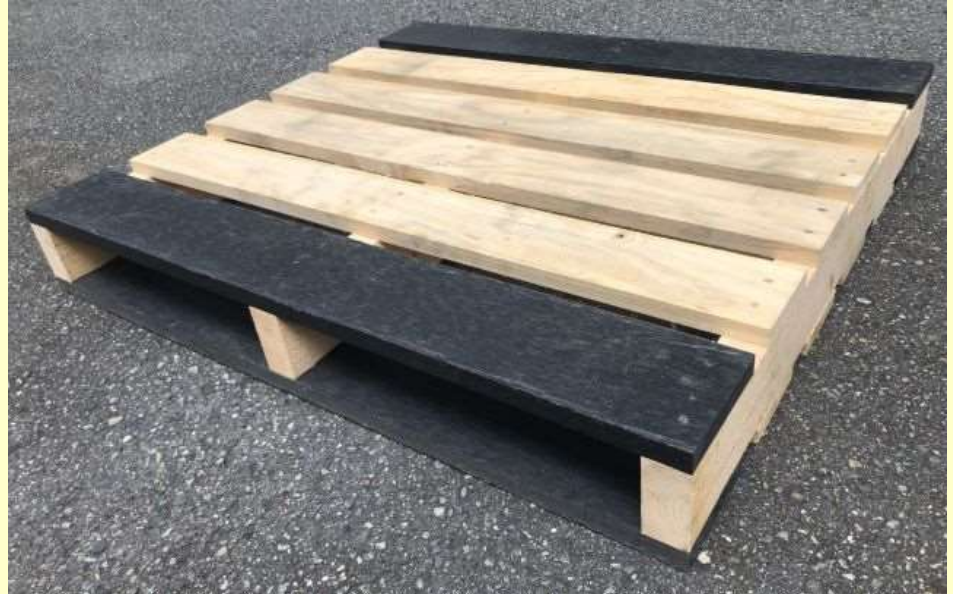
上記写真例：1000×1000パレット

1000×1000パレットの組付け例。エッジ部を補強し、高耐久性を発揮します。

- ①エッジ部材に再生プラスチックである環境型環境商品「エコマウッド」を使用
- ②木材ではないため、割れ・折れの影響を受け難く、衝撃性能があります
- ③エッジ部分のみに使用することで滑りに関してはエッジ内側の木材でカバー
- ④板厚18~22mmに対応のため、一般的なパレット板と合わせることが容易
- ⑤エッジ部分は含水率・吸水率が極めて少なく腐食しないので高い耐久性を発揮
- ⑥エッジ以外の場所でも採用可能
- ⑦板が黒いため他のパレットと判別が容易

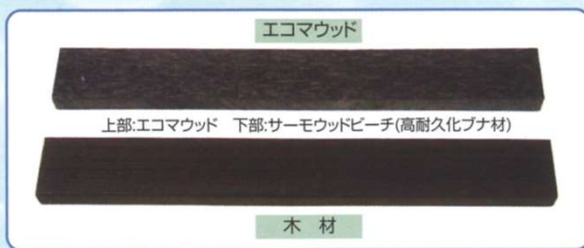
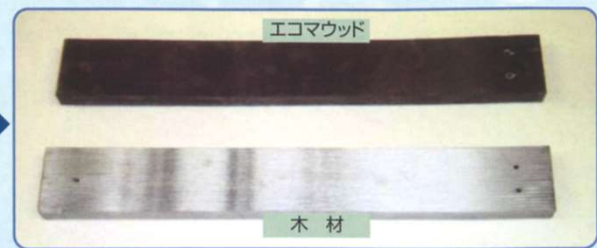
エコマウッド耐候試験結果

■試験方法：サンシャインカーボンアーク燈式耐候性試験機(JIS B7753)を用いたプラスチック建築材料の暴露促進試験方法による
(試験実施機関:鳥取県産業技術センター機械素材研究所)

試験前の初期状態

5000時間(試験10年相当)終了時

コメント...5000時間経過した木材は、白濁がひどく表面がささくれ立ち、ぼろぼろと剥がれる状態になった。エコマウッドは多少表面が滑らかになり、白っぽく変色した。
